# Dadomus Srl

## *Hotel Hassler - Restauro Pianerottoli*

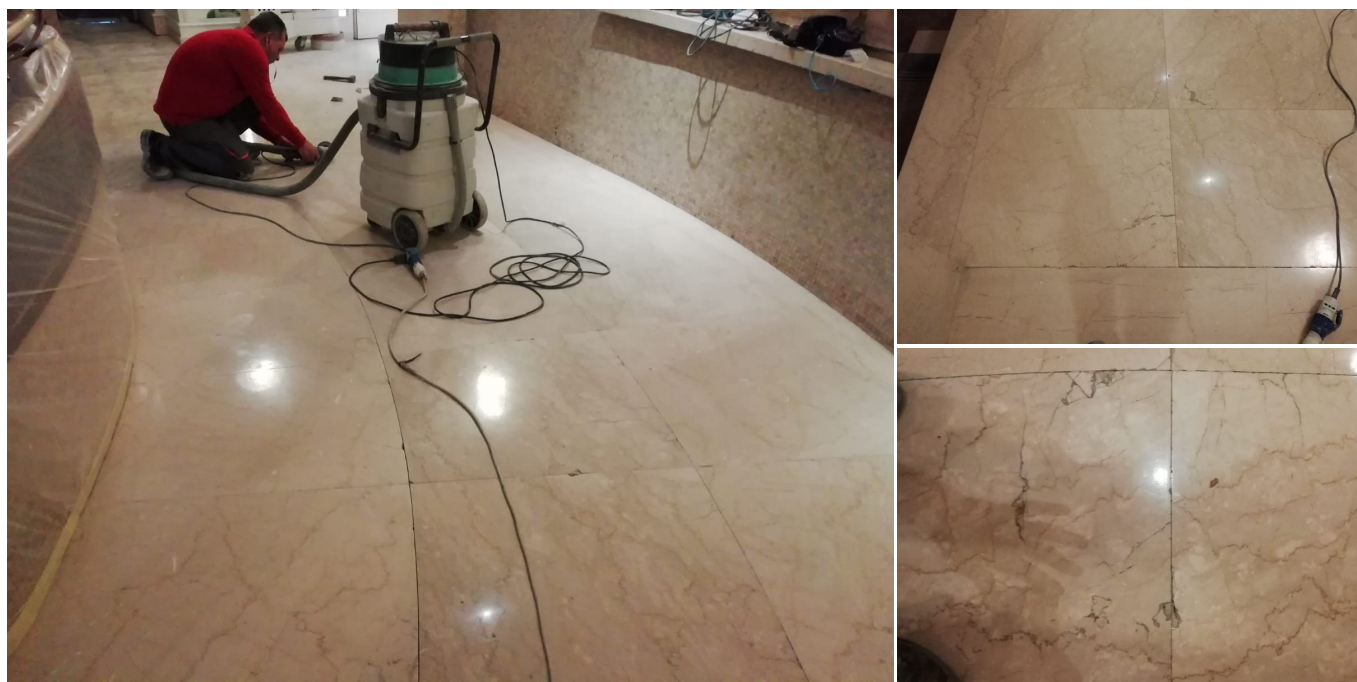
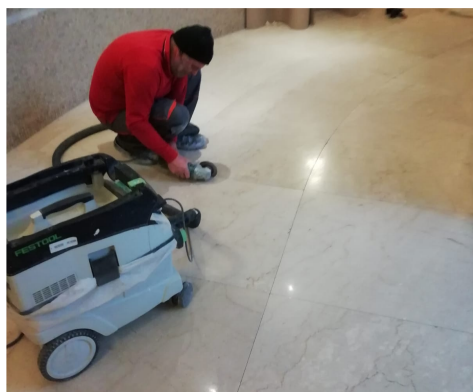
Gli interventi per recuperare le **pavimentazioni in marmo** sono di diversa natura e dipendono essenzialmente dal tipo di materiale, dalla consistenza e dallo stato in cui versa lo strato superficiale.

I metodi di intervento per assicurare un recupero della **brillantezza** dei pavimenti in marmo sono molteplici e vanno individuati in base al tipo di problema che di volta in volta si riscontra sul materiale lapideo. L'**arrotatura** è il **primo** processo di trattamento cui è sottoposto un pavimento in marmo danneggiato.

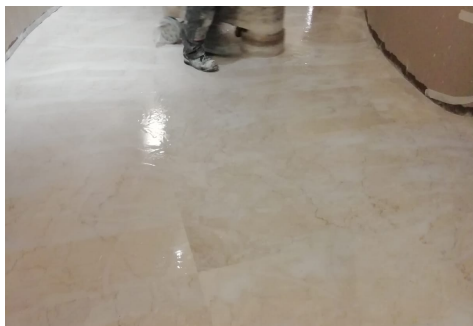
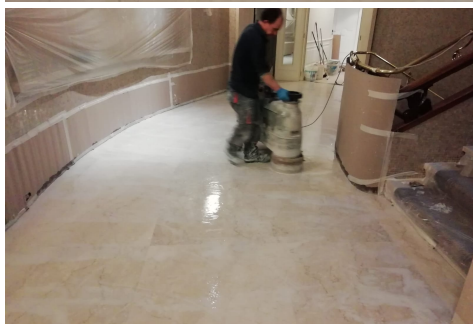
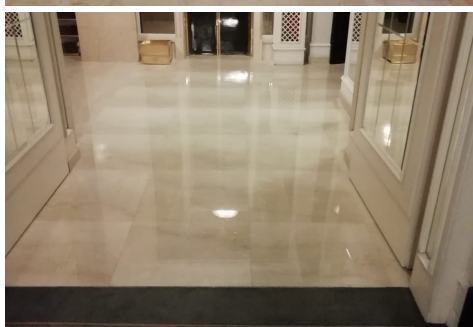
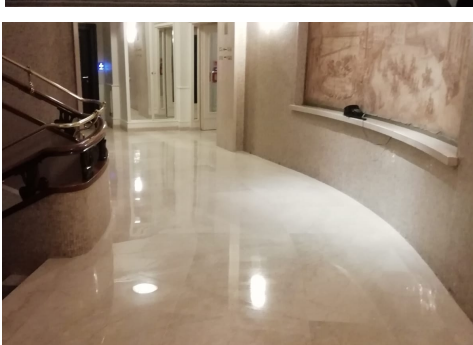
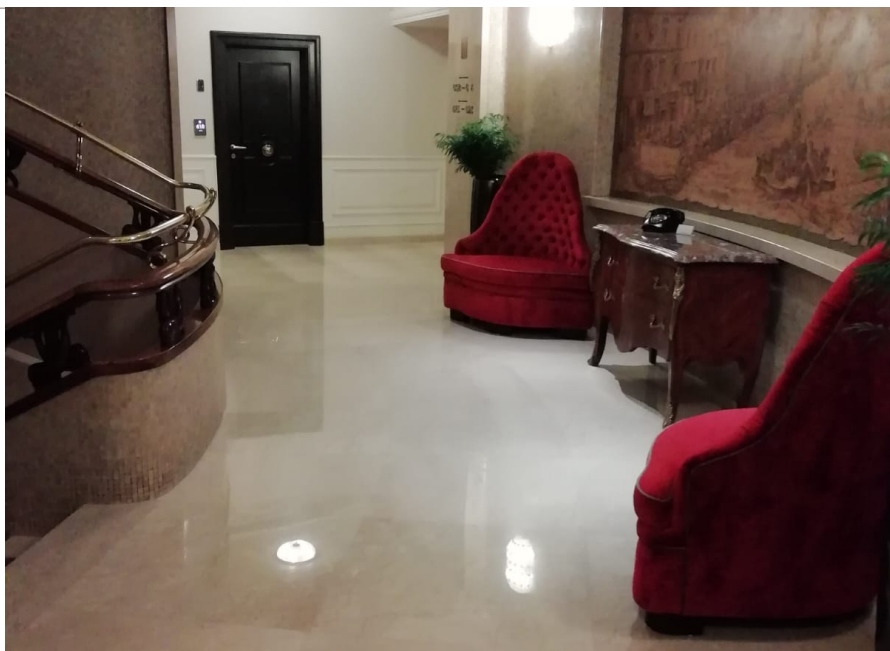
Con questo trattamento si interviene a **livello superficiale** e si assicura al pavimento una superficie ben livellata.

L'arrotatura consiste in una lavorazione superficiale meccanica, con la quale il marmo viene trattato fino al punto in cui si ristabilisce **continuità** tra le varie lastre, ottenendo così una superficie assolutamente integra e uniformemente continua, priva cioè di *dentelli* o sconnessioni varie.

Ultimata la fase propedeutica dell'arrotatura, si può dare corso alla **seconda fase**, quella cioè denominata fase di **levigatura**.
